SAS CORAMINE

RAPPORT D'ESSAI N°BEB1.F.4080-3

ESSAIS REALISES sur : Cloison pleine faisant office de garde-corps
Gamme i
Couvre-joints Oméga vissés sur les deux faces
Trame : 1220mm
Hauteur : 3000 mm

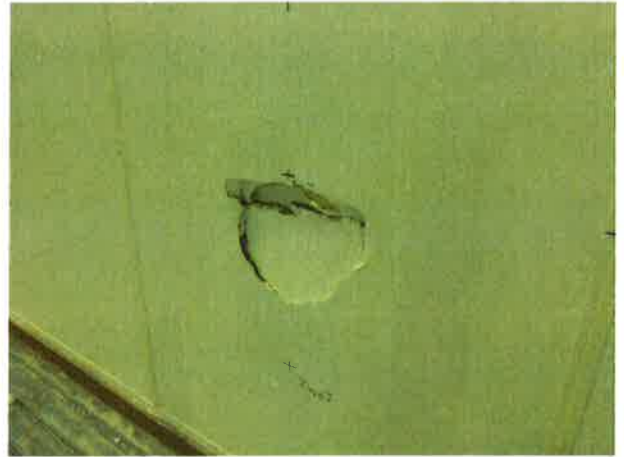
Résultat de l'essai de choc M50/900J à mi-largeur à 1 m

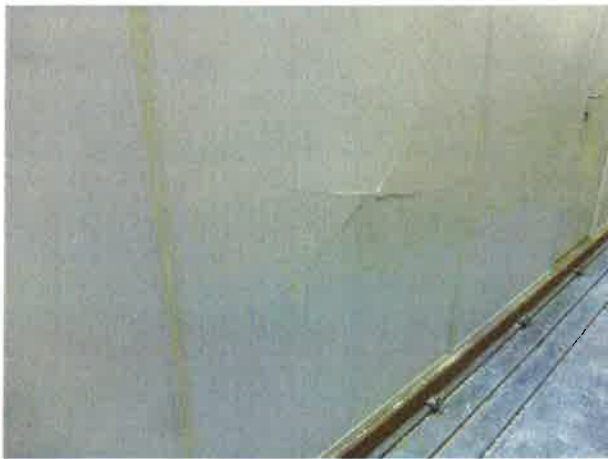
Résultat de l'essai de choc M50/900J à mi-largeur à 1 m

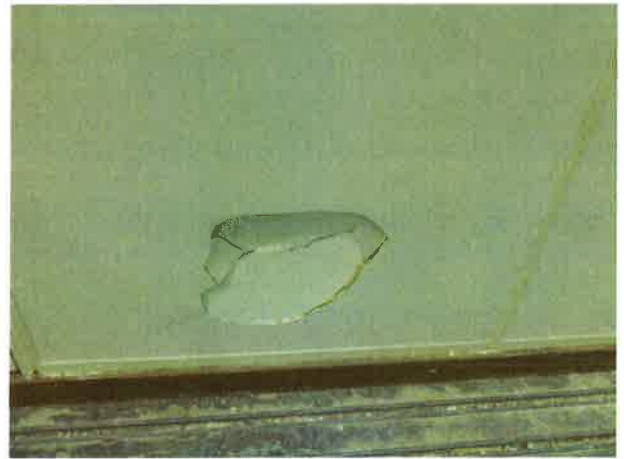
Résultat de l'essai de choc M50/700J sur la traverse invisible

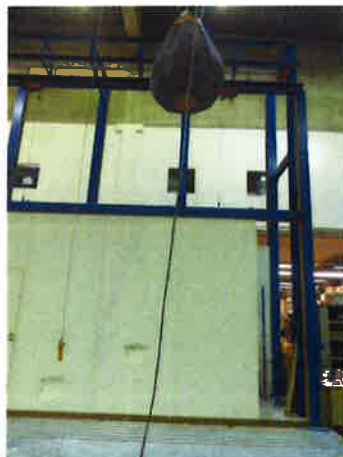
Essai	Point d'impact et énergie	Critères	Observations
1 Corps mou M50	900 joules, Sur le montant à 1000 mm de hauteur	L'ouvrage n'est ni traversé, ni emporté. Le choc ne produit aucune chute de débris ou d'éléments dangereux, à l'extérieur.	Déformation de 15 mm. SATISFAISANT
2 Corps mou M50	900 joules, Sur le remplissage à 1000 mm de hauteur et à mi-entraxe	L'ouvrage n'est ni traversé, ni emporté. Le choc ne produit aucune chute de débris ou d'éléments dangereux, à l'extérieur.	Les plaques de plâtre BF13 des deux côtés cassent, mais le tout reste en place. SATISFAISANT
3 Corps mou M50	700 joules, Sur le remplissage à 500 mm de hauteur et à mi-entraxe	L'ouvrage n'est ni traversé, ni emporté. Le choc ne produit aucune chute de débris ou d'éléments dangereux, à l'extérieur.	La plaque de plâtre BF13 du côté du choc casse, mais le tout reste en place. SATISFAISANT
4 Corps mou M50	D1/10, Sur le remplissage	L'ouvrage n'est ni traversé, ni emporté. Le choc ne produit aucune chute de débris ou d'éléments dangereux, à l'extérieur.	La cloison n'est ni traversée, ni emportée. Le choc ne produit aucune chute de débris ou d'éléments dangereux, à l'extérieur SATISFAISANT

Essai de choc M50/900J sur le montant
